گزارش مورد: شکسته شدن فرز یکی از عوارض شغلی دندانپزشکان

Title: The Fractured Bur, One of the Occupational Injuries in Dentistry (Case Report)

Journal of Dentistry, Tehran University of Medical Sciences (Vol. 13, No:3-4, 2001)

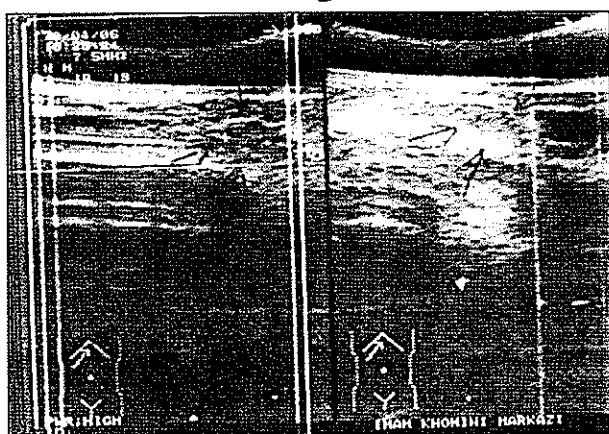
تصویر شماره ۲- پیکانها، محل توده را در سونوگرافی نشان می‌دهند.

«در ناحیه آرنج، ندول بسیار کوچک، با حدود منظم و اقطار ۴×۸ میلی‌متر، متحرک در سطح خارجی سطح مفصل آرنج و با کیفیت آلژن دیده می‌شود که حاکی از ندول اولیه در این محل است.»
