گزارش مورد: شکسته شدن فرز یکی از عوارض شغلی دندانپزشکان

Title: The Fractured Bur, One of the Occupational Injuries in Dentistry (Case Report)

Journal of Dentistry. Tehran University of Medical Sciences (Vol. 13, No:3-4, 2001)

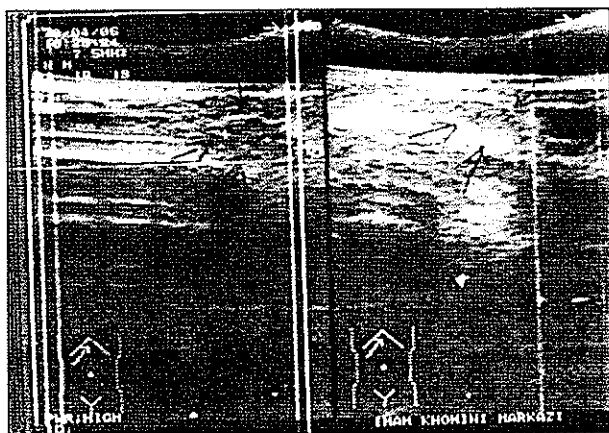
تصویر شماره ۲- پیکانها، محل توده را در سونوگرافی نشان می‌دهند.

«در ناحیه آرنج، ندول بسیار کوچک، با حدود منظم و اقطار ۴×۸ میلی‌متر، متحرک در سطح خارجی سطح مفصل آرنج و با کیفیت آلژن دیده می‌شود که حاکی از ندول اولیه در این محل است.»
