# گزارش مورد: شکسته شدن فرز یکی از عوارض شغلی دندانپزشکان

**Title:** The Fractured Bur, One of the Occupational Injuries in Dentistry (Case Report)

*Journal of Dentistry. Tehran University of Medical Sciences (Vol. 13, No:3-4, 2001)*

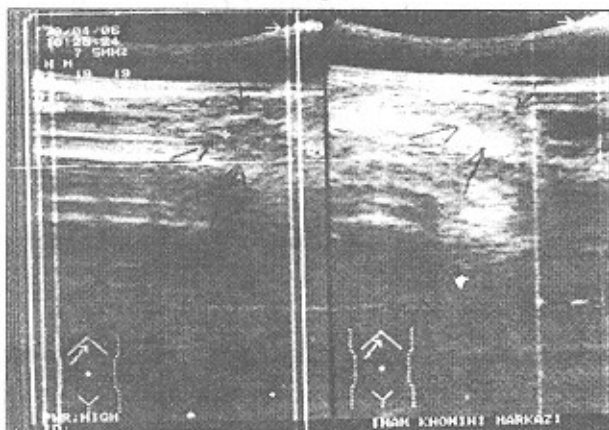
تصویر شماره ۲- پیکانها، محل توده را در سونوگرافی نشان می‌دهند.

«در ناحیه آرنج، ندول بسیار کوچک، با حدود منظم و اقطار ۴×۸ میلی‌متر، متحرک در سطح خارجی سطح مفصل آرنج و با کیفیت الژن دیده می‌شود که حاکی از ندول اولیه در این محل است.»
