## تأثیر دو Surface Sealant بر میزان ریزش ترمیم‌های کلاس V کامپوزیتی

## Effect of two surface sealants on microleakage of class V resin composite restorations

Journal of Dental Medicine-Tehran University of Medical Sciences 2012;25(1):33-40

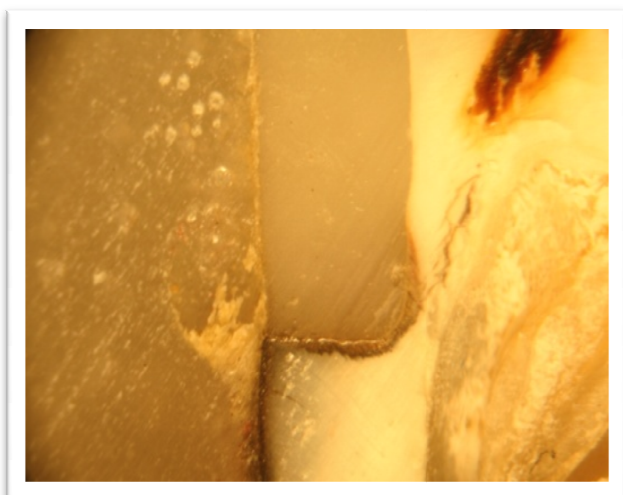
شکل ۴- نفوذ ردیاب (grade=۳)

۳- نفوذ رنگ به کل عمق دیواره‌ها و به دیواره آگزیا

تمامی دندان‌ها در آکريل فوری شفاف مانع گردید و هر دندان به صورت طولی و در جهت bucco-lingual از وسط ترمیم با دستگاه برش (کارخانه وفایی/ایران) برش زده شد. لبه‌ها به طور جداگانه توسط استریومیکروسکوپ چشمی (Zeiss/Germany) با بزرگنمایی  $40\times$  مشاهده و بررسی شدند. درجه ریزش به وسیله میزان نفوذ ماده معین شد که از لبه‌های ترمیم به سمت دیواره آگزیا شروع می‌شد. ملاک‌های زیر برای درجه بندی نفوذ نیترات نقره استفاده شد (اشکال ۱-۴):

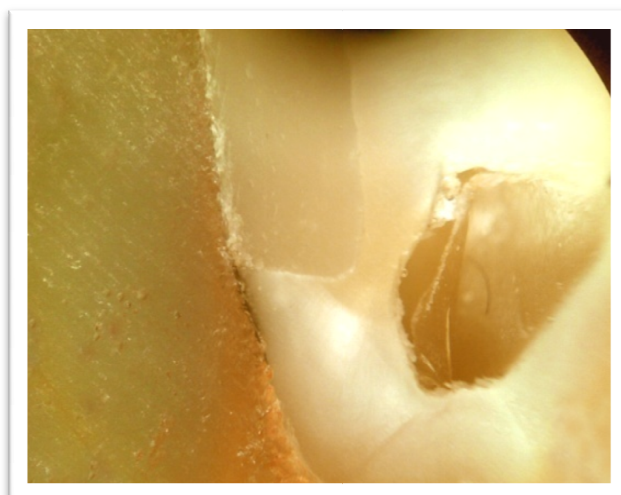
شکل ۱- عدم نفوذ ردیاب (grade=۰)

۰- بدون نفوذ رنگ
