دندان مولر اول ماگزایلا با دو ریشه پالاتال مجزا: گزارش مورد

Maxillary first molar with two separate palatal roots: a case report

Journal of Dental Medicine-Tehran University of Medical Sciences 2010;23(4):198-201

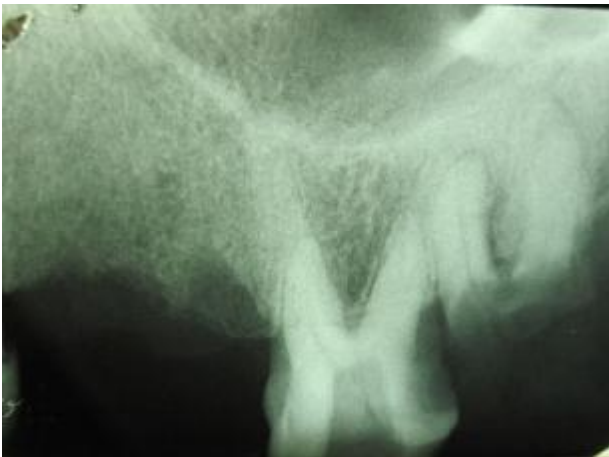
شکل 1- رادیوگرافی پیش از درمان، رادیولونسیس پری اپیکال را نشان نداد.

کامل برخوردار بود. در ارزیابی اولیه رادیوگرافیک، تصویر دندان مورد نظر با آناتومی موارد متعارف همخوانی نداشت (شکل 1).

Beatty (8) هشدار می‌دهد که در چنین مواردی به دلیل سوپرایمپوزیشن ریشه‌ها، رادیوگرافی اولیه ممکن است نمای کاذبی از کانال‌های کلسیفیه را به نمایش گذارد، چیزی که در شکل 1 مشاهده می‌شود. Baratto-filho و همکاران (9)، یک مورد مولر اول ماگزایلا با دو ریشه پالاتال را به صورت کلینیکی و ماکروسکوپییک مطالعه کرده و خاطر نشان کردند که هنگامی که در رادیوگرافی قبل از کار، شکل ریشه پالاتال ناواضح است، باید احتمال وجود دو ریشه پالاتال مد نظر قرار گیرد و به منظور تأیید این آناتومی، از زوایای مختلف رادیوگرافی تهیه شود. ایشان تأکید می‌کند که در مواردی که در مولرهای ماگزایلا وجود دو ریشه پالاتال مسلم گشت، باید به منظور تسهیل روند آماده سازی و پر کردن کانال‌ها، حفره دسترسی در مقایسه با شرایط معمولی گسترش بیشتری داده شود. طراحی مناسب حفره دسترسی بسیاری از مشکلات حین آماده‌سازی کانال را مرتفع می‌کند.

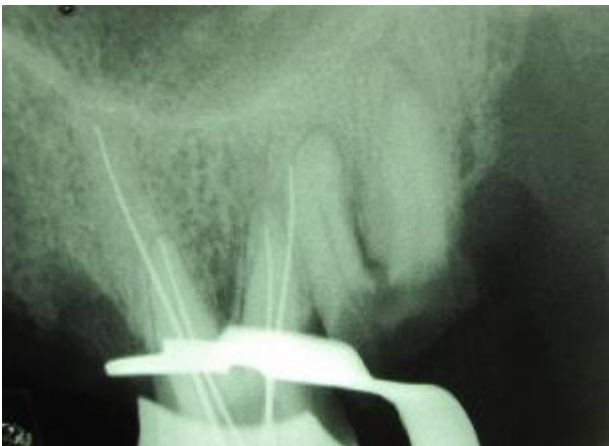
شکل 2- رادیوگرافی طول کارکرد، چهار کانال جداگانه را نشان داد.

مدخل بسیار کوچک دیستوباکال به وسیله اکسپلورر اندودنتیک یافت گردید. در محدوده پالاتال کف اتاقک پالپ، اوریفیسی مشاهده شد که نسبت به موارد معمول، موقعیت آن بسیار دیستوپالاتال بود. با توجه به رادیوگرافی اولیه، با احتمال وجود کانال چهارم، حفره دسترسی به سمت مزیوپالاتال گسترش داده شد و کانال چهارم یافت گردید. مدخل‌های پالاتال به نسبت مدخل‌های باکال در وضعیت کاملاً قرینه ای قرار داشتند. رادیوگرافی اندازه‌گیری تصویر چهار ریشه جداگانه را نشان می‌داد (شکل 2).

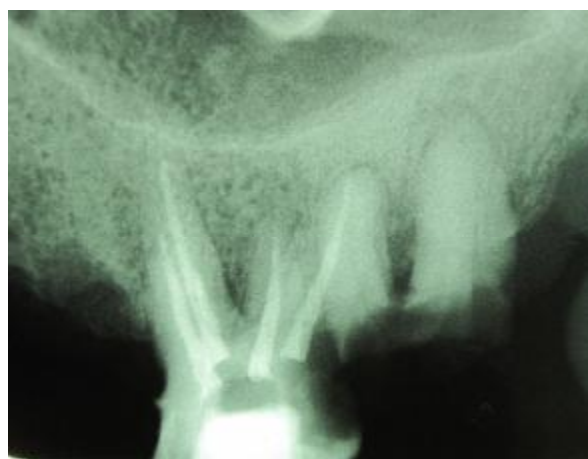
شکل 3- ب) اشعه مرکزی از سمت مزایال تابانده شد.

روند پاکسازی و شکل‌دهی کانال‌ها توسط فایل‌های روتاری NiTi و با استفاده از تکنیک Crown down همراه با شستشو توسط هیپوکلریت سدیم 2/5% انجام شد. سپس کانال‌ها توسط گوتا و سیلر AH26 و به روش تراکم جانبی پر شدند. حفره دسترسی موقتاً با Cavit سیل گردید، سپس دندان بطور دائم با آمالگام ترمیم شد (شکل 3).

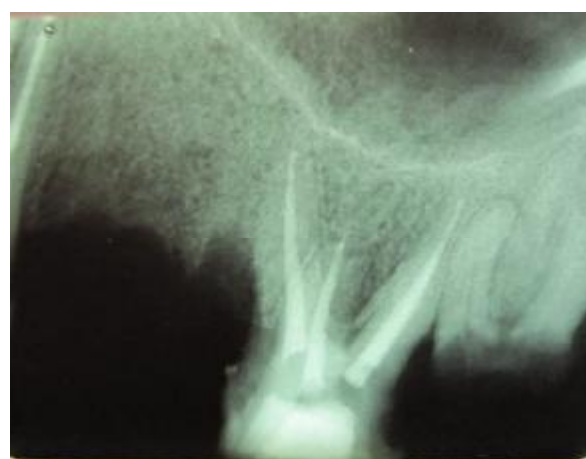
شکل 3- الف) دو ریشه جداگانه پالاتال و کانالها
