دندان مولر اول ماگزایلا با دو ریشه پالاتال مجزا: گزارش مورد

Maxillary first molar with two separate palatal roots: a case report

Journal of Dental Medicine-Tehran University of Medical Sciences 2010;23(4):198-201

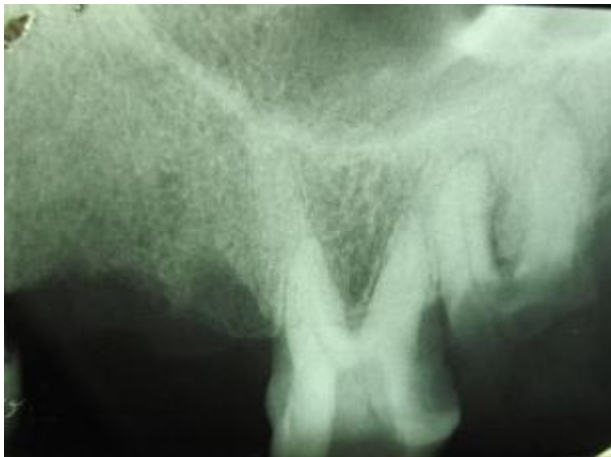
کامل برخوردار بود. در ارزیابی اولیه رادیوگرافیک، تصویر دندان مورد نظر با آناتومی موارد متعارف همخوانی نداشت (شکل 1).

شکل 1- رادیوگرافی پیش از درمان، رادیولونسیس پری اپیکال را نشان نداد.

Beatty (8) هشدار می‌دهد که در چنین مواردی به دلیل سوپرایمپوزیشن ریشه‌ها، رادیوگرافی اولیه ممکن است نمای کاذبی از کانال‌های کلسیفیه را به نمایش گذارد، چیزی که در شکل 1 مشاهده می‌شود. Baratto-filho و همکاران (9)، یک مورد مولر اول ماگزایلا با دو ریشه پالاتال را به صورت کلینیکی و ماکروسکوپیک مطالعه کرده و خاطر نشان کردند که هنگامی که در رادیوگرافی قبل از کار، شکل ریشه پالاتال ناواضح است، باید احتمال وجود دو ریشه پالاتال مد نظر قرار گیرد و به منظور تأیید این آناتومی، از زوایای مختلف رادیوگرافی تهیه شود. ایشان تأکید می‌کند که در مواردی که در مولرهای ماگزایلا وجود دو ریشه پالاتال مسلم گشت، باید به منظور تسهیل روند آماده سازی و پر کردن کانال‌ها، حفره دسترسی در مقایسه با شرایط معمولی گسترش بیشتری داده شود. طراحی مناسب حفره دسترسی بسیاری از مشکلات حین آماده‌سازی کانال را مرتفع می‌کند.

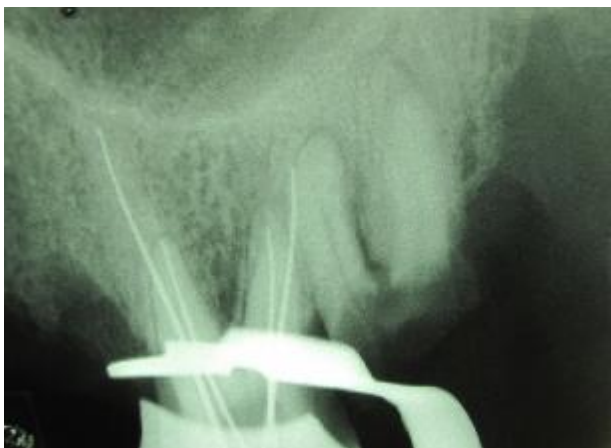
مدخل بسیار کوچک دیستوباکال به وسیله اکسپلورر اندودنتیک یافت گردید. در محدوده پالاتال کف اتاقک پالپ، اوریفیسی مشاهده شد که نسبت به موارد معمول، موقعیت آن بسیار دیستوپالاتال بود. با توجه به رادیوگرافی اولیه، با احتمال وجود کانال چهارم، حفره دسترسی به سمت مزیوپالاتال گسترش داده شد و کانال چهارم یافت گردید. مدخل‌های پالاتال به نسبت مدخل‌های باکال در وضعیت کاملاً قرینه ای قرار داشتند. رادیوگرافی اندازه‌گیری تصویر چهار ریشه جداگانه را نشان می‌داد (شکل 2).

شکل 2- رادیوگرافی طول کارکرد، چهار کانال جداگانه را نشان داد.

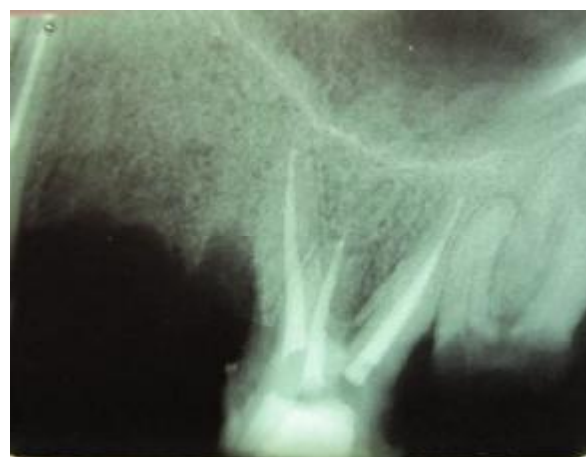
شکل 3- ب) اشعه مرکزی از سمت مزایال تابانده شد.

شکل 3- الف) دو ریشه جداگانه پالاتال و کانالها

روند پاکسازی و شکل‌دهی کانال‌ها توسط فایل‌های روتاری NiTi و با استفاده از تکنیک Crown down همراه با شستشو توسط هیپوکلریت سدیم 2/5% انجام شد. سپس کانال‌ها توسط گوتا و سیلر AH26 و به روش تراکم جانبی پر شدند. حفره دسترسی موقتاً با Cavit سیل گردید، سپس دندان بطور دائم با آمالگام ترمیم شد (شکل 3).

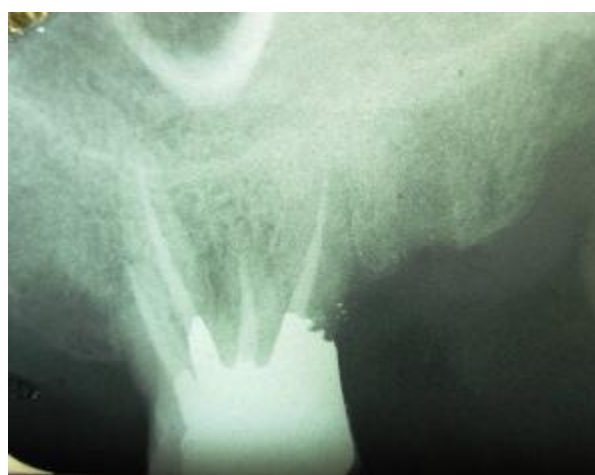
در ارزیابی رادیوگرافی که پس از 9 ماه به عمل آمد، بافت پری اپیکال نرمال بود و دندان مورد نظر از نظر کلینیکی فاقد علایم مشاهده گردید (شکل 4).

شکل 4- Recall بعد از گذشت 9 ماه از درمان کانال ریشه، بدون هیچگونه علایم و ضایعه پری اپیکال به همراه ترمیم آمالگام
